平成２４年４月２７日

消費生活用製品の重大製品事故に係る公表について

(1)株式会社ノーリツが製造した石油給湯機付ふろがまについて（管理番号A201200074）

(3) 日立熱器具株式会社（現 日立アプライアンス株式会社）が製造した電気こんろについて（管理番号A201200070）

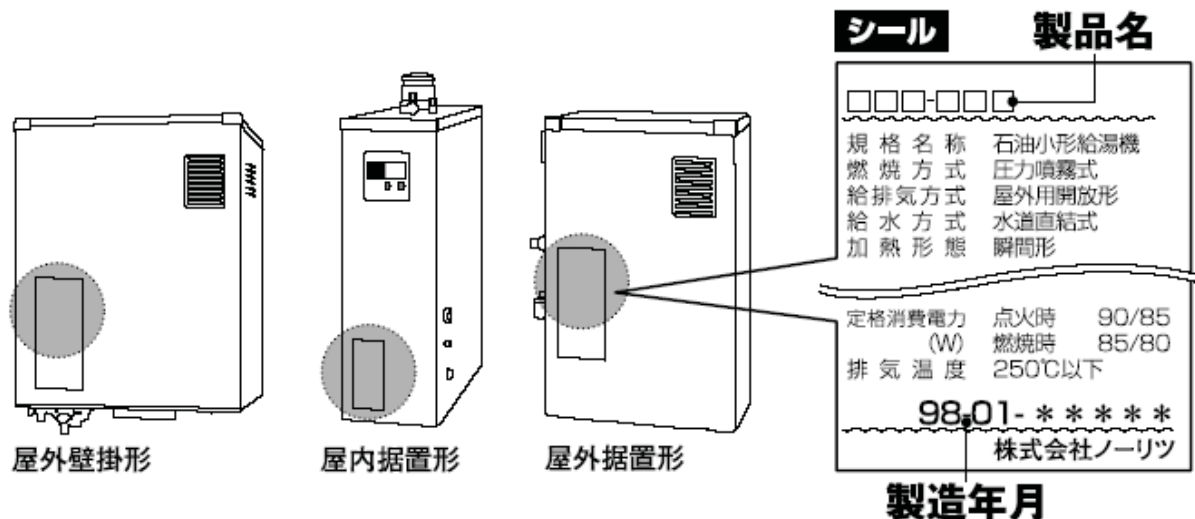
※製品名の末尾の＊には英数字が続きますが、すべて該当品です。

※リコール対象製品の製品名及び製造年月は器具本体前面のシールに表示されています。

改修対象台数　　１８０，９００台
改修率　　　　　　　９８．２％（平成２４年３月３０日現在）
